### *INTERVENTO DI MANUTENZIONE STRAORDINARIA SU CAVALCAVIA/CAVALCAFERROVIA "GIOLITTI"*

"TRATTO RICOMPRESO TRA STRADA GAZOGENO E SPALLA TERMINALE"

## PROGETTO ESECUTIVO

## RELAZIONE ILLUSTRATIVA

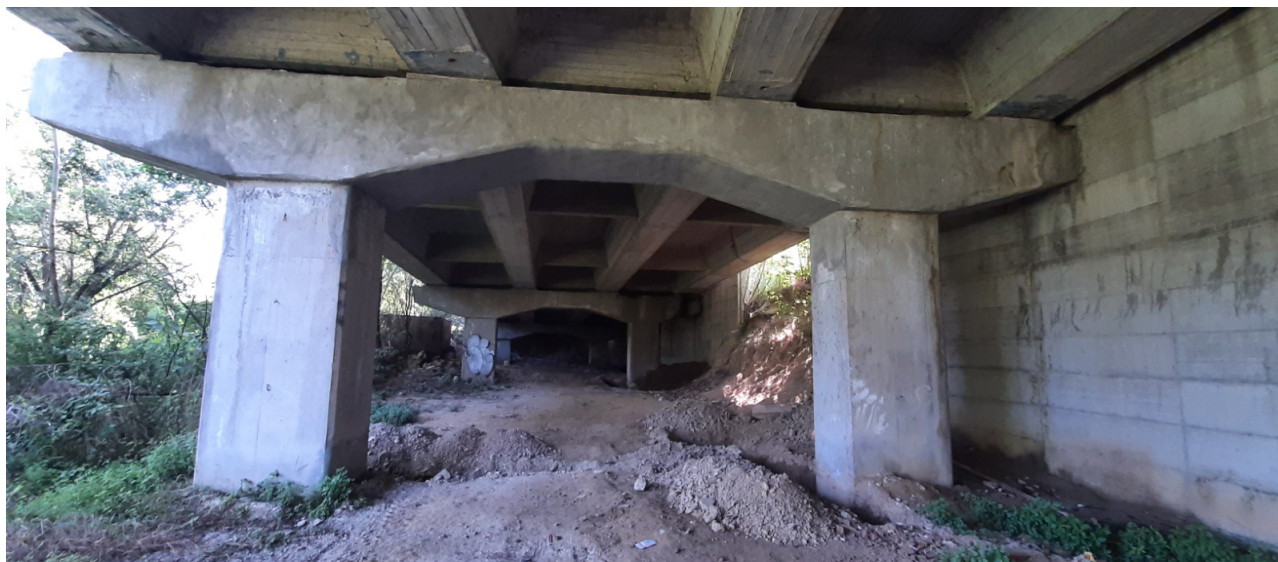
2. L'inglobamento nel muro tipo 2 e tipo 3 delle testate delle travi porta impalcato delle pilastrate P41-P42-P43. In effetti detto muro, realizzato in adiacenza alle travi periferiche dell'impalcato intercetta la testata delle travi porta impalcato a profilo inclinato verso l'esterno.

Tale provvedimento, certamente non compatibile con l'impostazione progettuale originaria delle travi porta impalcato, dannoso in quanto portatore di spinte orizzontali anche significative, dovrà trovare un adeguato correttivo liberando dalla condizione di vincolo le travi porta impalcato.

Connessione delle testate travi porta impalcato nel muro a sostegno nuovo rilevato di Via Ecclesia

**Occorrerà peraltro ripristinare la continuità strutturale dell'impalcato con il rifacimento dello sbalzo demolito e rendere indipendenti le teste delle travi porta impalcato dai muri in calcestruzzo su cui sono oggi inglobate.**

- sconnessione delle travi portaimpalcato relative alle pilastrate P41-P42-P43dal muro di sostentamento rilevato laterale al viadotto al fine di svincolare dette travi dalle sollecitazioni prodotte dalla spinta del terrapieno a tergo muro.

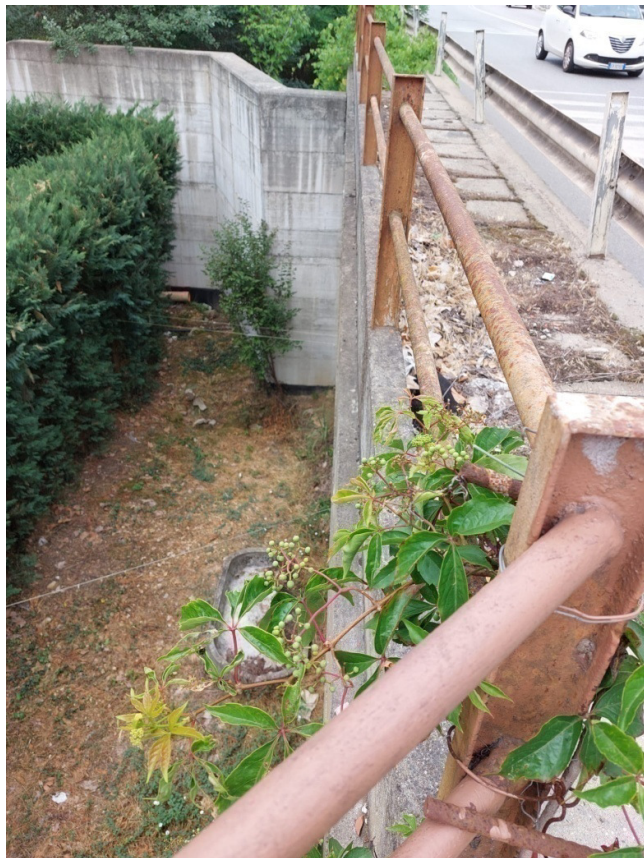
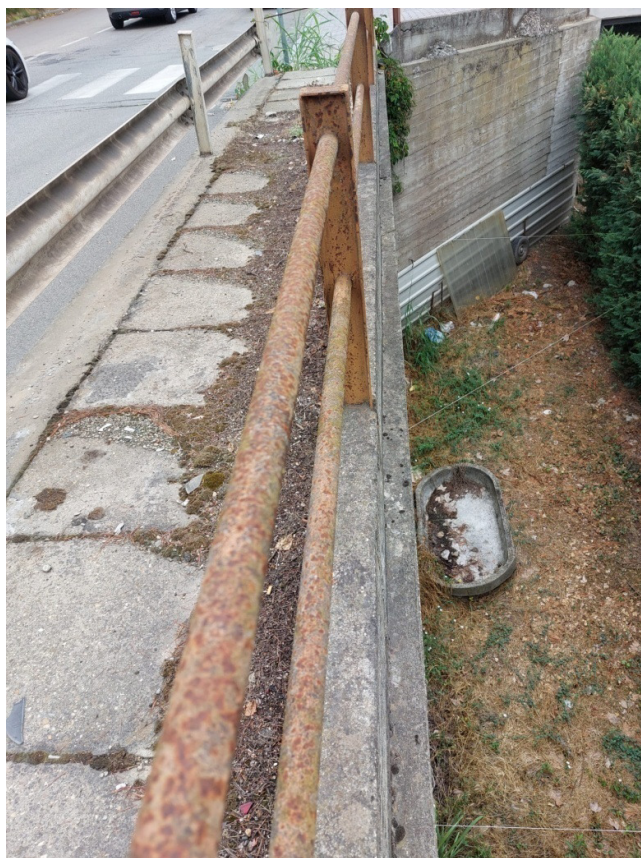
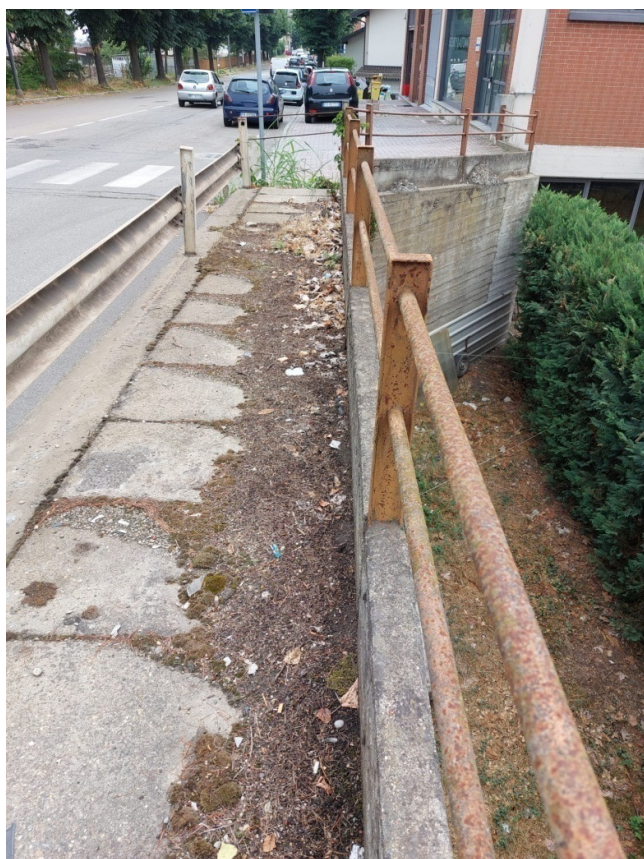
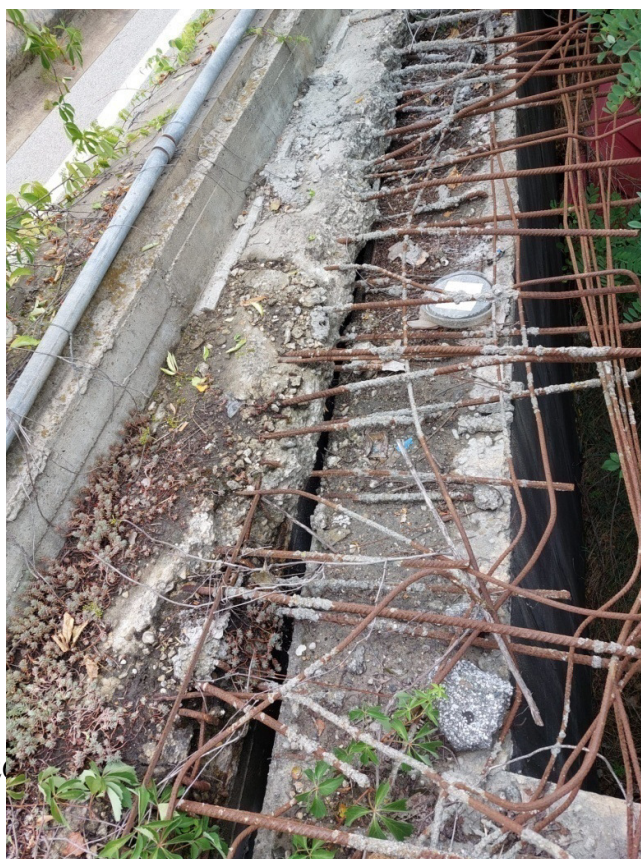
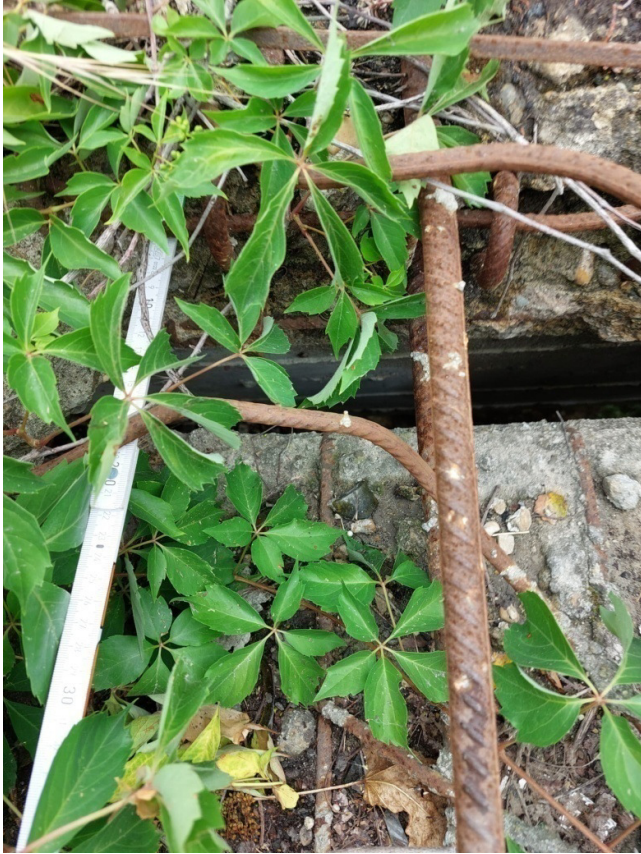
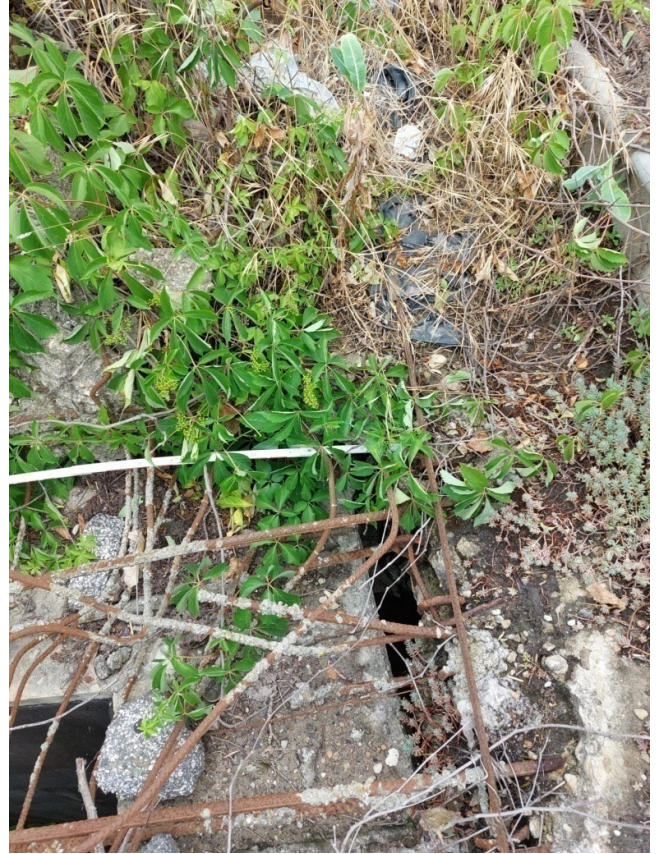
1. La demolizione dello sbalzo laterale del solettone d'impalcato sul quale correva il marciapiede lungo tutto il fronte del Cavalcavia Giolitti intercettato dai muri di tipo 2 e tipo 3 corrispondente alle campate n° 22-23-24 per uno sviluppo di ~ 56,00 m.

La demolizione di detto sbalzo laterale quale parte significativa della configurazione geometrica, che sotto l'aspetto fisico meccanico dell'impalcato pertinente alla travata laterale riduce la sezione resistente, non risulta giustificata da alcuna verifica di stabilità, né da alcun atto autorizzativo comunale.

Aggetto del solettone d'impalcato

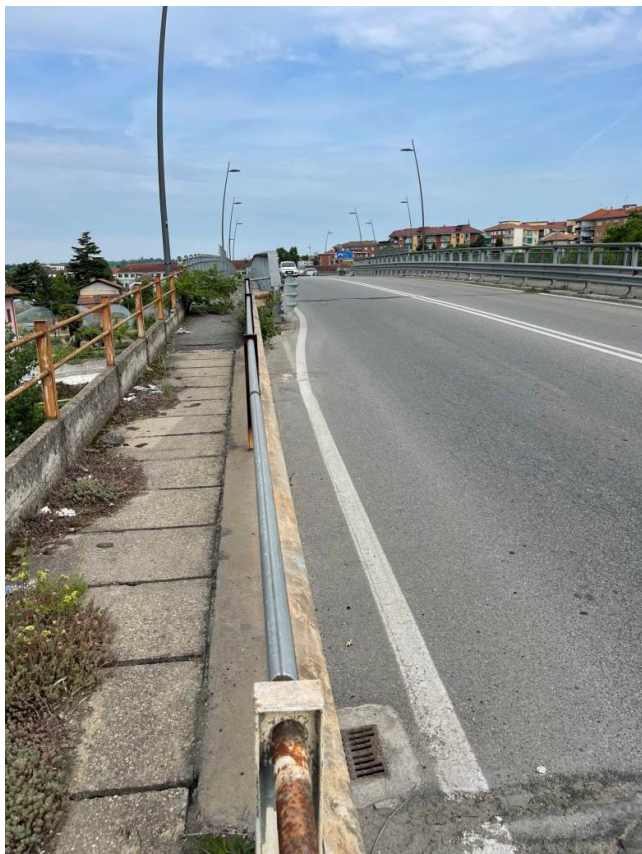
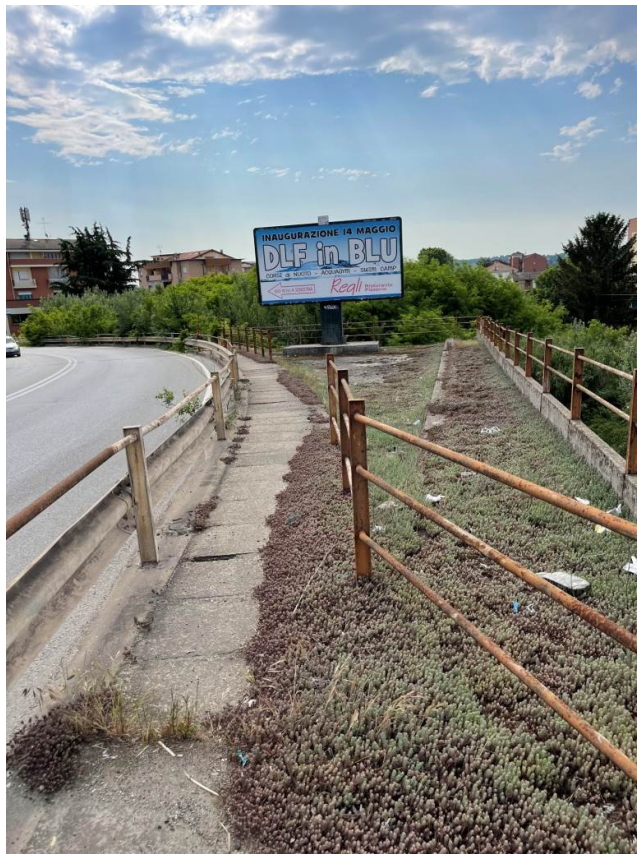
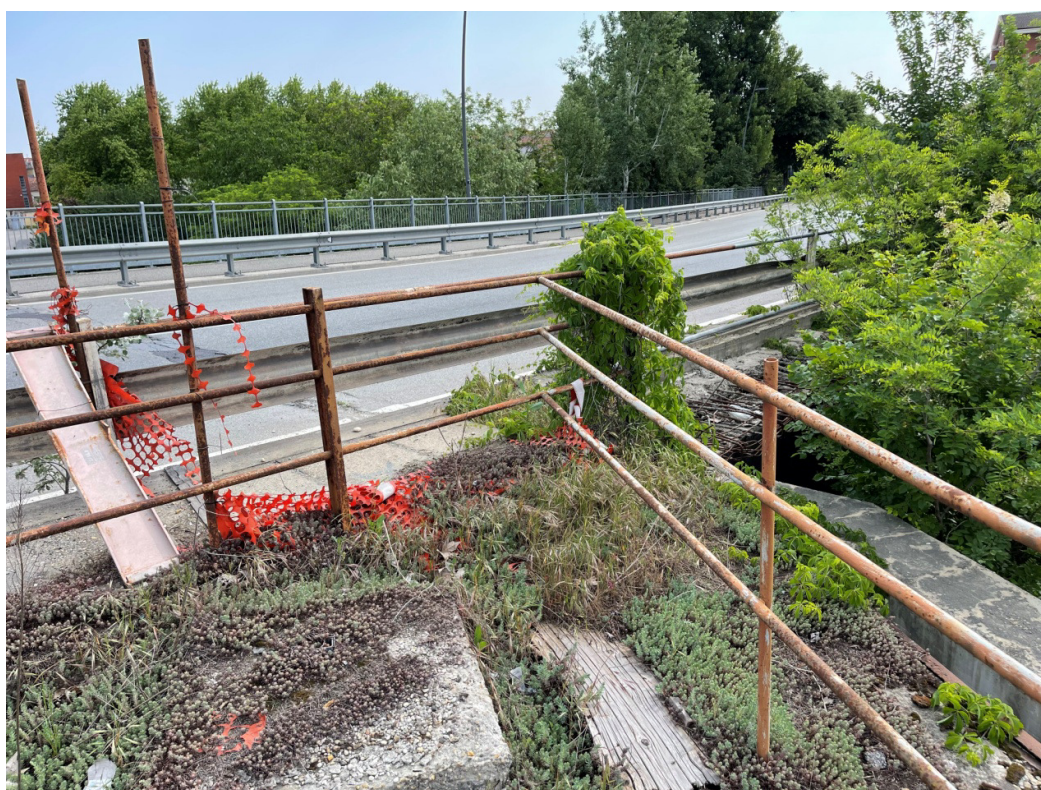
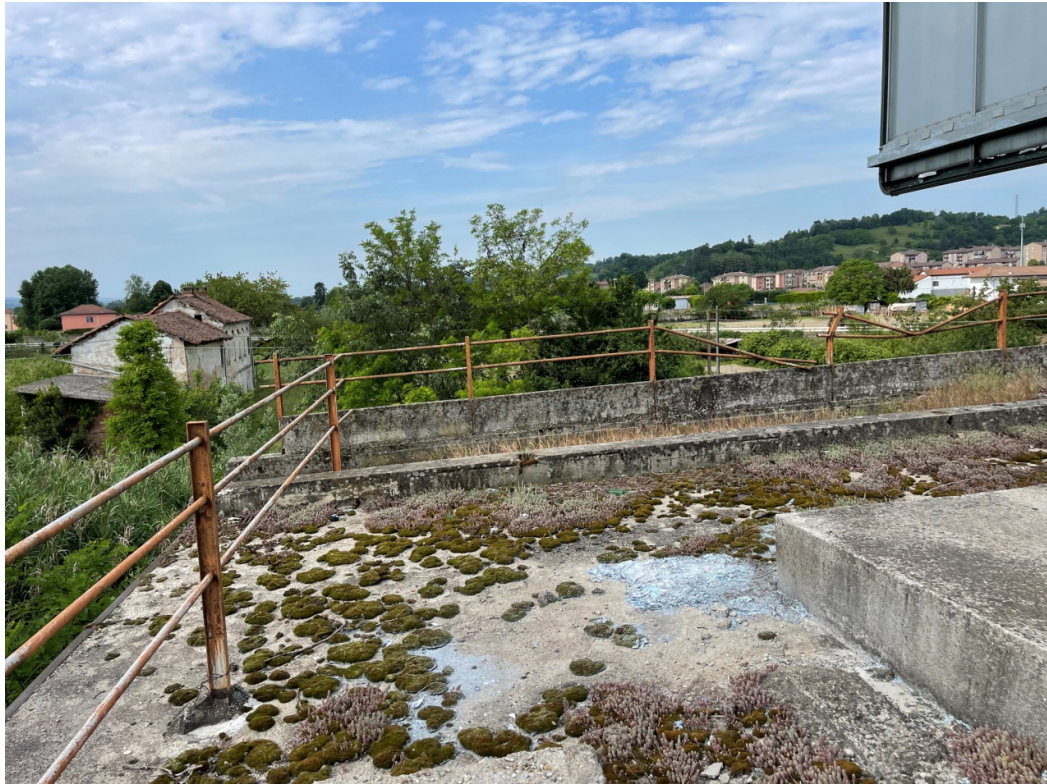
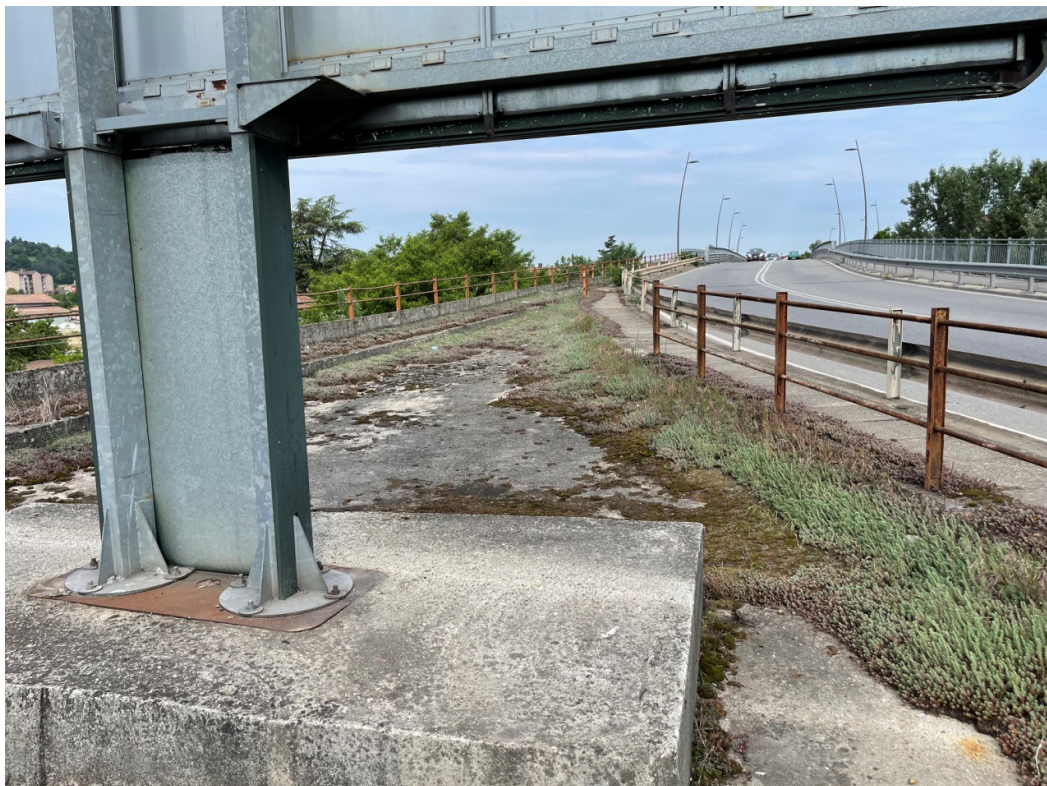
### Marciapiede da demolire per definizione nuova pista pedociclabile

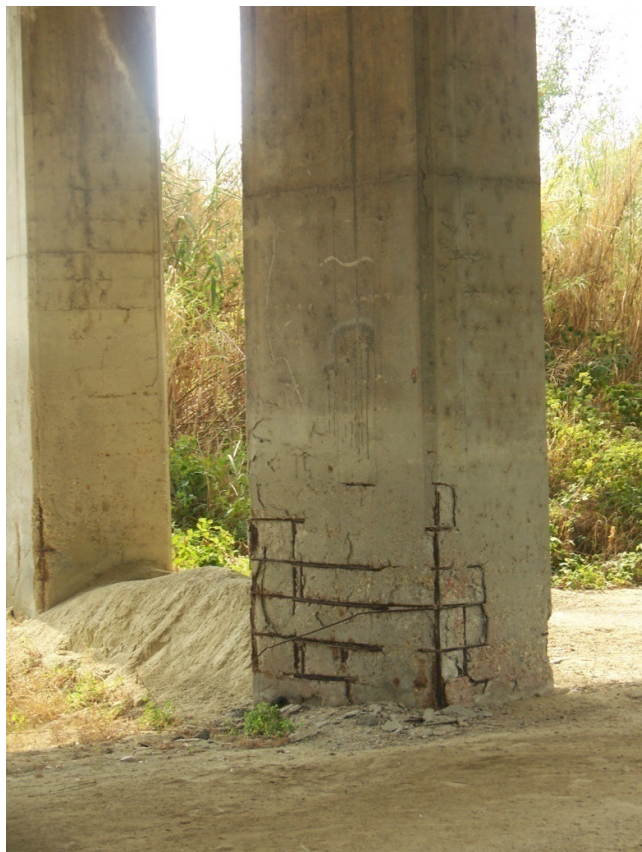
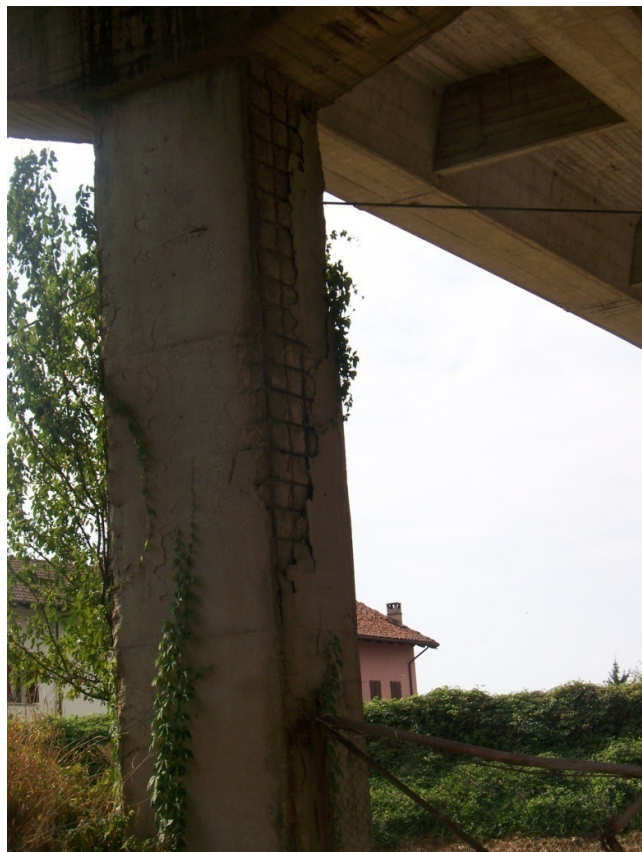
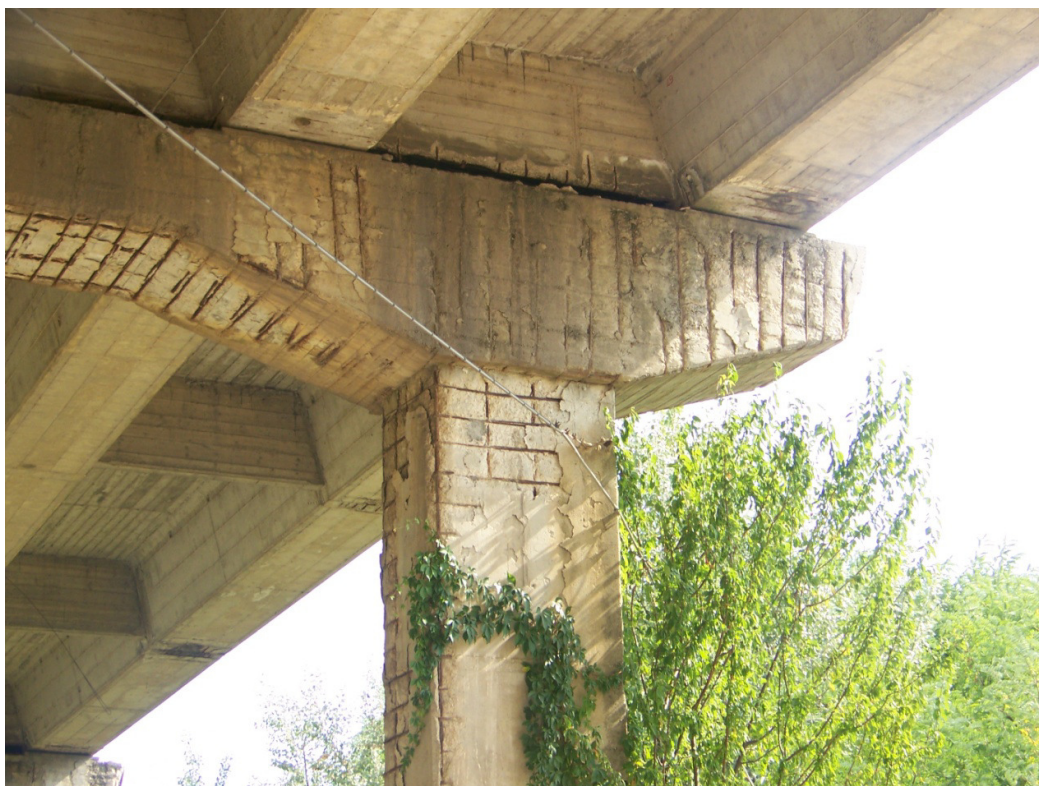
**Pilastr:**

- alle pilastrate di supporto alle travi porta impalcato, generalizzato lungo il fusto, ma prevalentemente lungo gli spigoli, con evidenti scoppi del calcestruzzo corticale per rigonfiamento delle barre di armatura prodotto dalla formazione di ruggine,

- Risanamento di:
  - pilastri per tutta l'altezza utile a partire dall'estradosso plinti
  - travi di testa pilastri sia lungo le pareti verticali che sulle superfici piane di intradosso ed estradosso

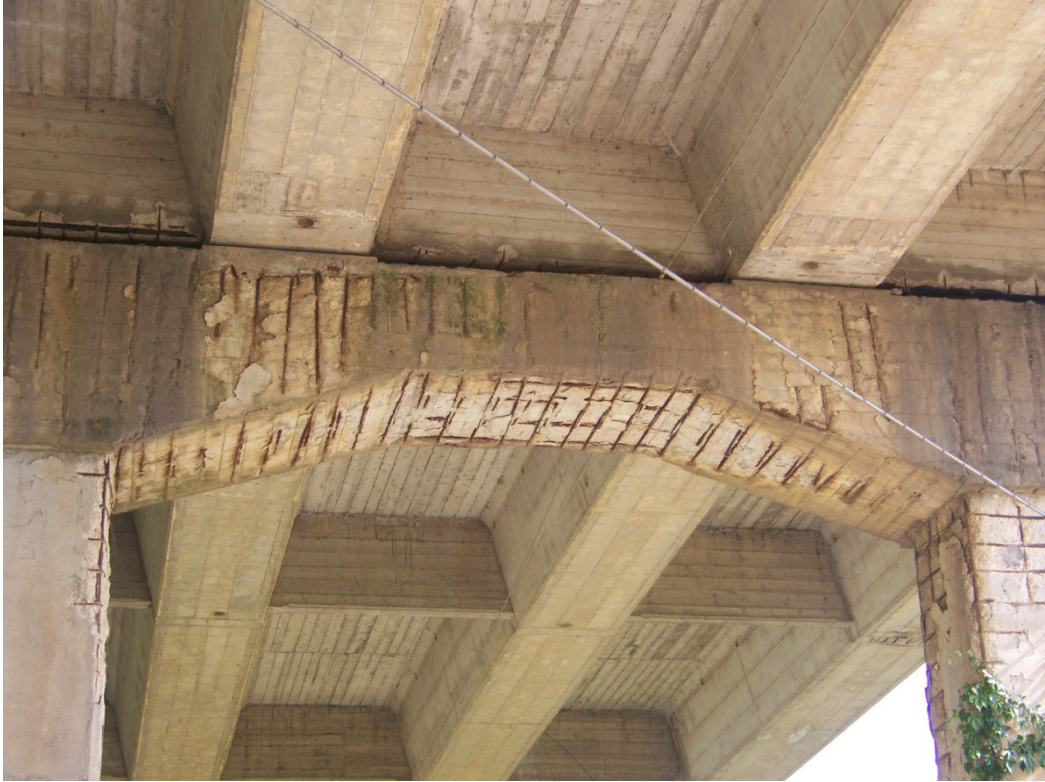
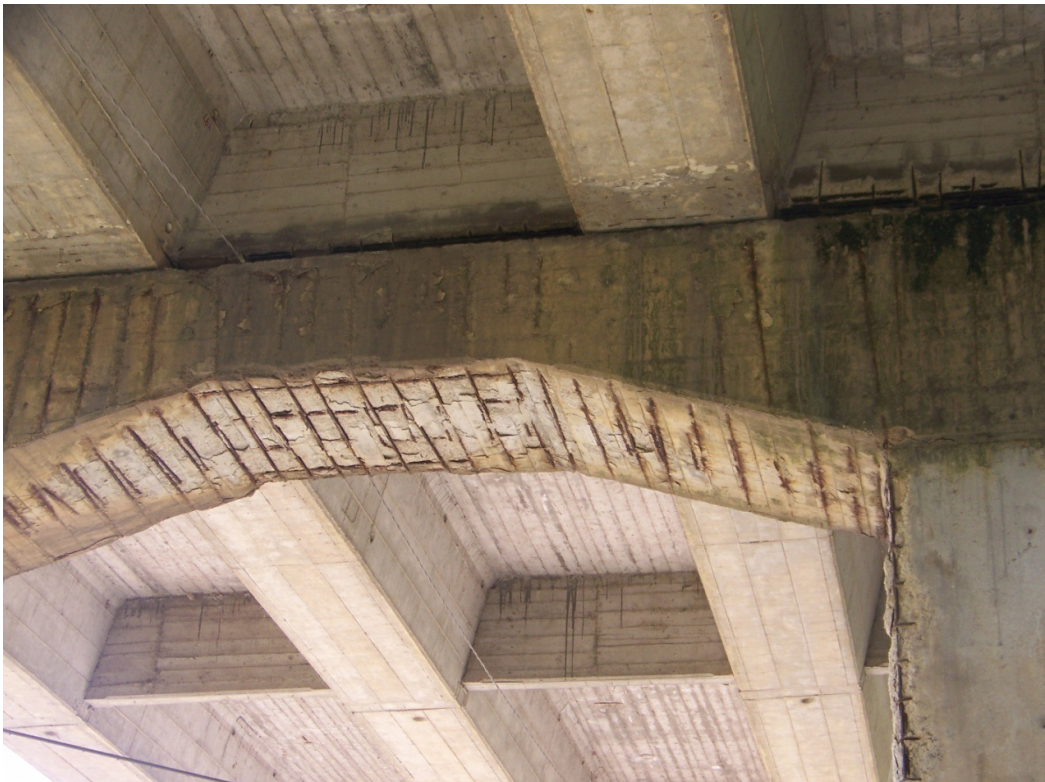
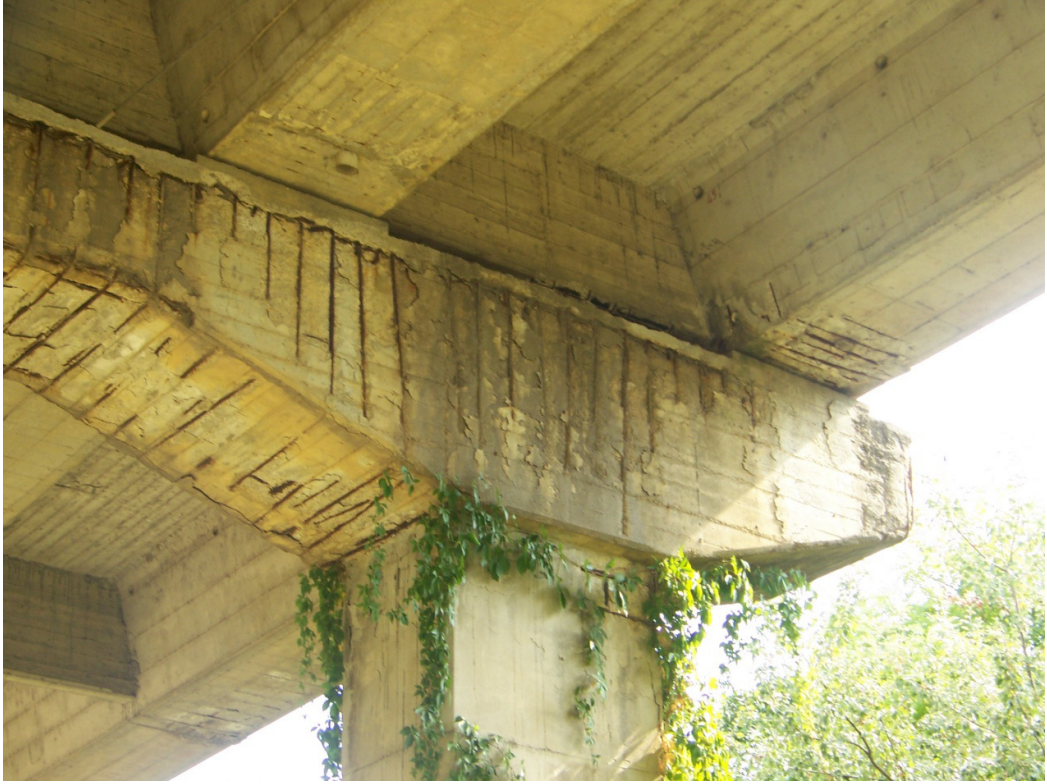
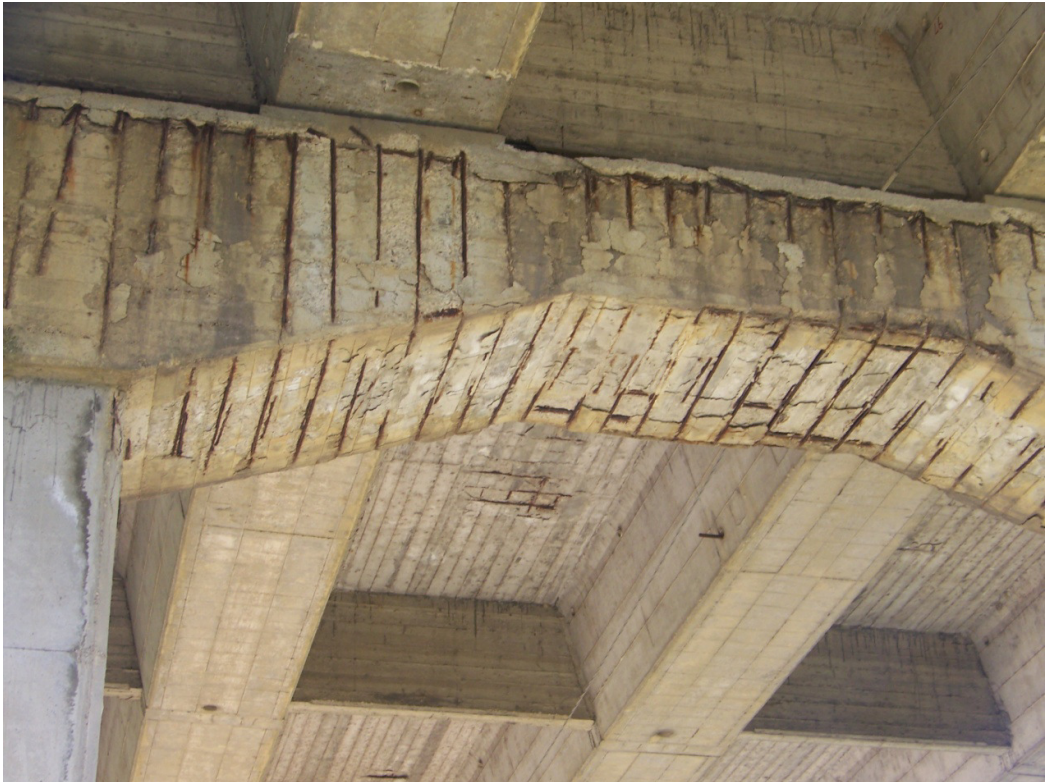
**Travi:**

- alle travate di sostentamento degli impalcati, poste a collegamento delle teste pilastri, ai rispettivi baggioli di rialzo ed ai materassini di appoggio. Dette travate, a sezione gradualmente variabile, risultano aggredite in modo significativo sia sulle superfici piane di estradosso quanto sulle facce verticali, quanto sulle superfici di intradosso. Si rilevano forti sgranamenti nel calcestruzzo corticale, notevoli formazioni di ruggini nelle armature con rigonfiamenti e perdite di sezioni (in taluni casi si rilevano staffe completamente strappate). Le superfici di estradosso delle travate risultano inoltre ricoperte da coltre di materiale organico (deiezione di colombi), placche di calcestruzzo staccatesi dai traversi e localmente da tavole di legno residuali delle cassature del solaio d'impalcato. I baggioli di supporto alle travi in c.a.p., di spessori differenziati in funzione della configurazione planoaltimetrica degli impalcati, in taluni casi appaiono disarticolati dalla struttura su cui sono appoggiati.

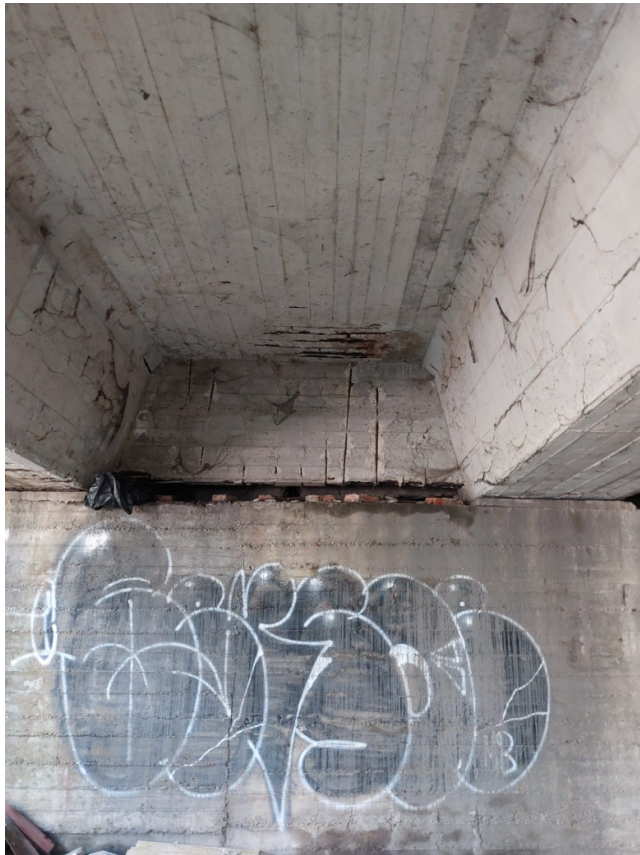
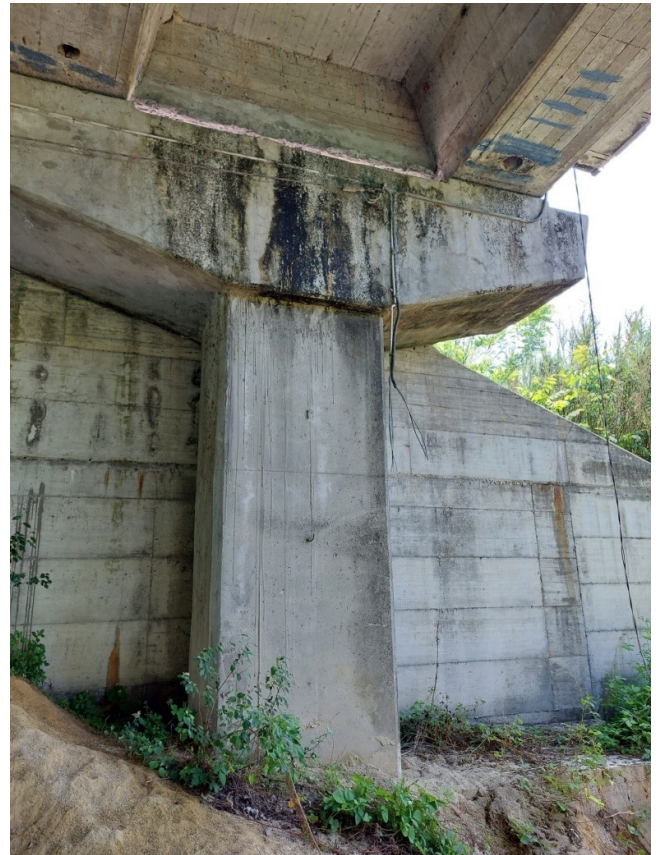
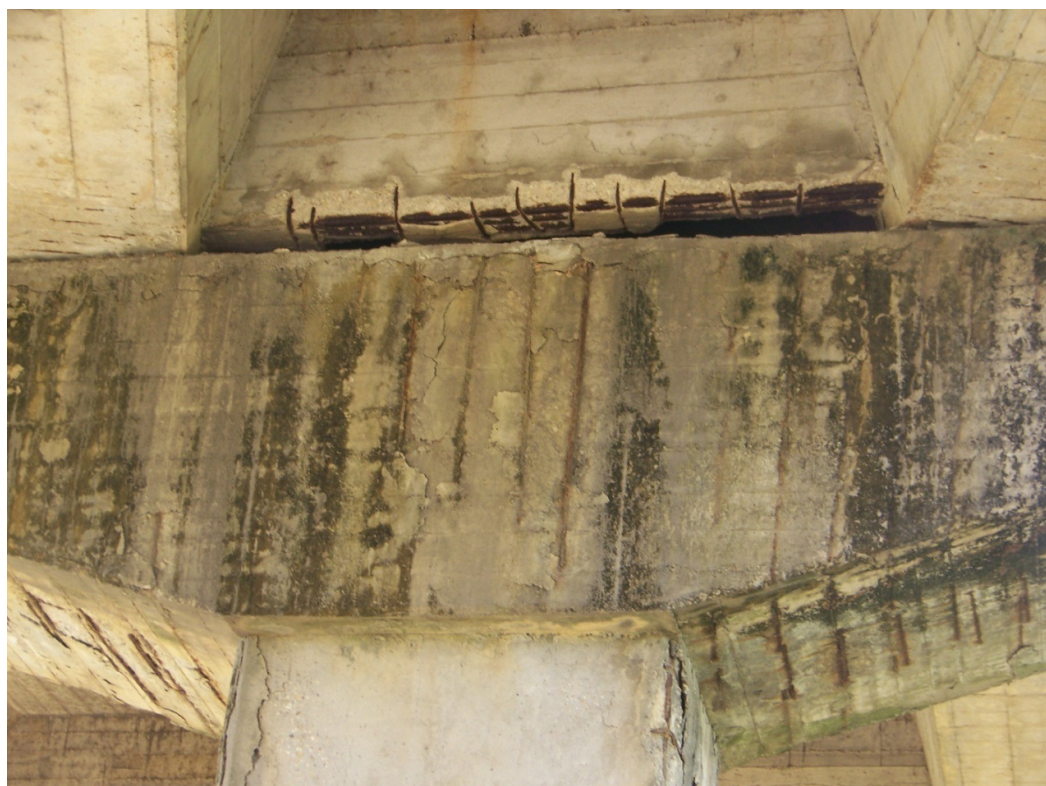
**Trasversi di testata:**

- ai giunti di dilatazione posti sotto pavimento ed alle testate dei solettoni d'impalcato sui quali sono posizionati,
- ai traversi di testata degli impalcati, particolarmente significativa alla base con scoppio della ricopertura corticale del calcestruzzo, formazione di ruggine con rigonfiamenti e contestuale perdita di sezione utile dei ferri d'armatura. Detto fenomeno è peraltro limitato ai traversi di testata, mentre risulta praticamente assente nei traversi intermedi non a contatto con l'acqua salinizzata,

- traversi di testata lungo le pareti verticali ed in particolar modo lungo la superficie piana di intradosso laddove operativamente possibile
- travi porta impalcato in c.a.p. nei tratti effettivamente ammalorati, prevalentemente in prossimità delle zone di appoggio
- solettoni di impalcato a campione laddove sono state rinvenute esplosioni di calcestruzzo corticale, sbalzi laterali e velette.

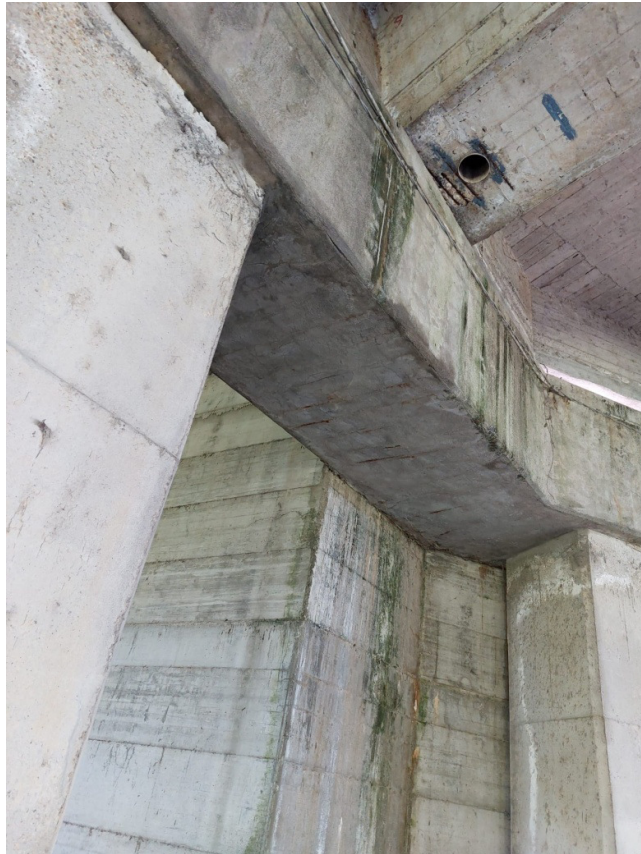
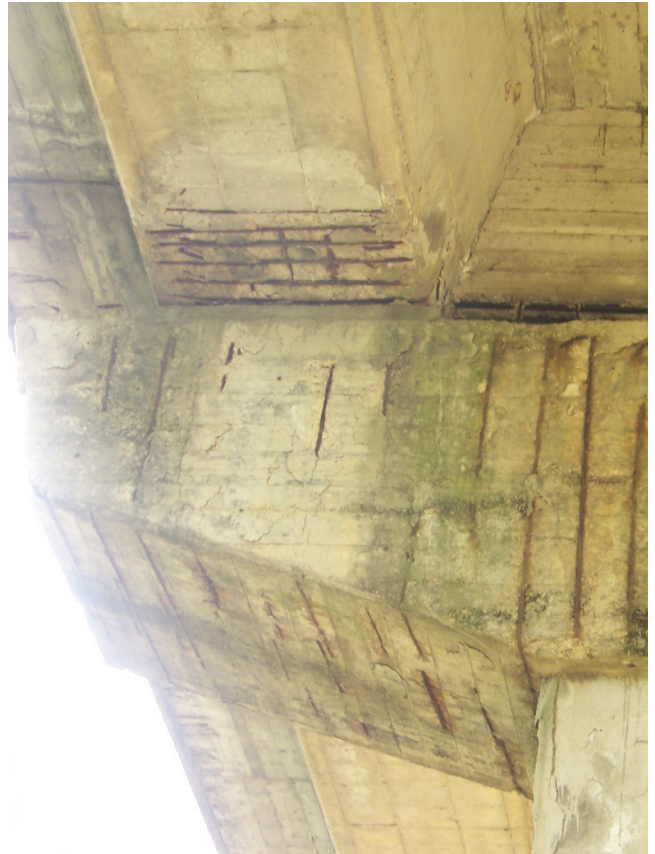
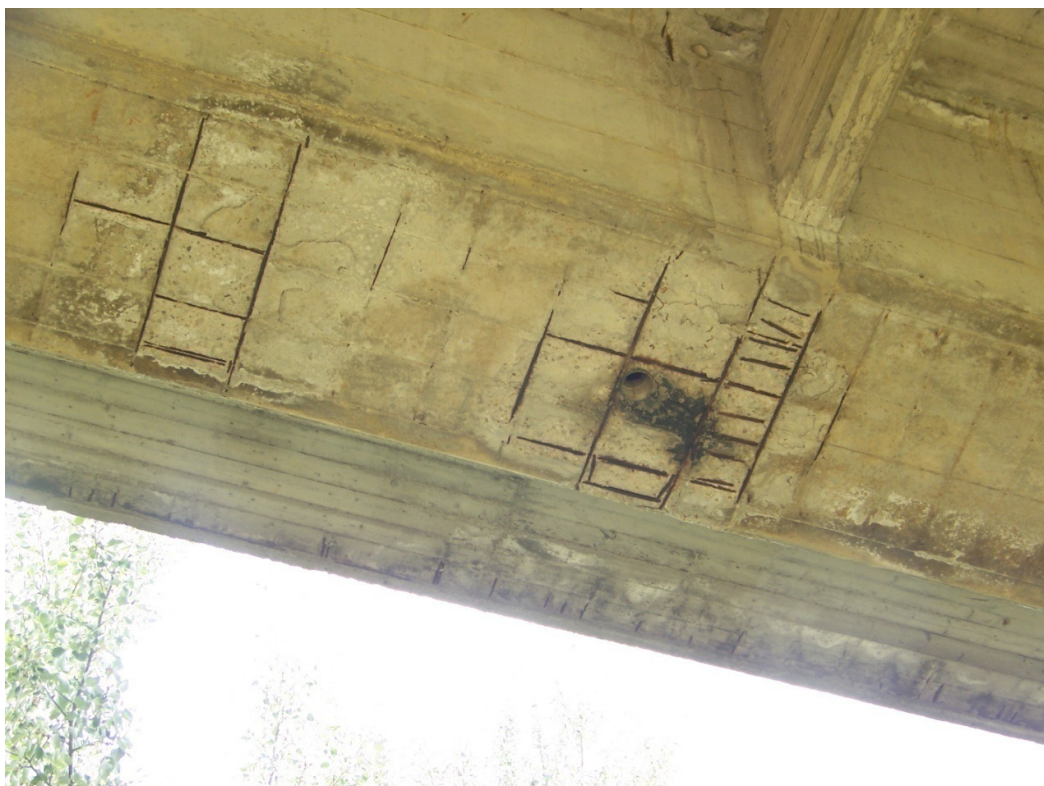
**Travi in CAP:**

- alle fiancate e all'intradosso delle travi in c.a.p. dell'impalcato generalmente localizzata sulle testate delle travi periferiche ossia a quelle esposte agli agenti atmosferici. In taluni casi l'effetto è prodotto da un errato posizionamento dei condotti di scarico delle acque, ossia da tubi fatti passare attraverso i fori di aerazione delle camere vuote interne alle travi con sbocco non sufficientemente allontanato dalla struttura in c.a.p. In generale il livello di aggressione alle travi in c.a.p. è superficiale, tale da lasciare trasparire localmente le staffe. Non è stato possibile appurare con certezza lo stato di degrado delle testate di dette travi.

- L'aggressione delle acque salinizzate ha prodotto effetti superficiali e localizzati sulle strutture in c.a.p. ossia su quelle strutture confezionate su banchi di lavoro in stabilimento con calcestruzzo di elevata qualità ed inerti selezionati, ben vibrati, tali da produrre una massa di calcestruzzo molto densa e poco porosa.

La comparsa locale delle staffe è tuttavia ascrivibile ad un posizionamento molto periferico delle stesse, dell'ordine di 1 cm dalla superficie del getto.

Prove recenti di carbon test hanno rilevato un approfondimento della carbonatazione max di circa 1 cm, tale quindi da incidere solo sulla metà esterna della sezione delle armature.

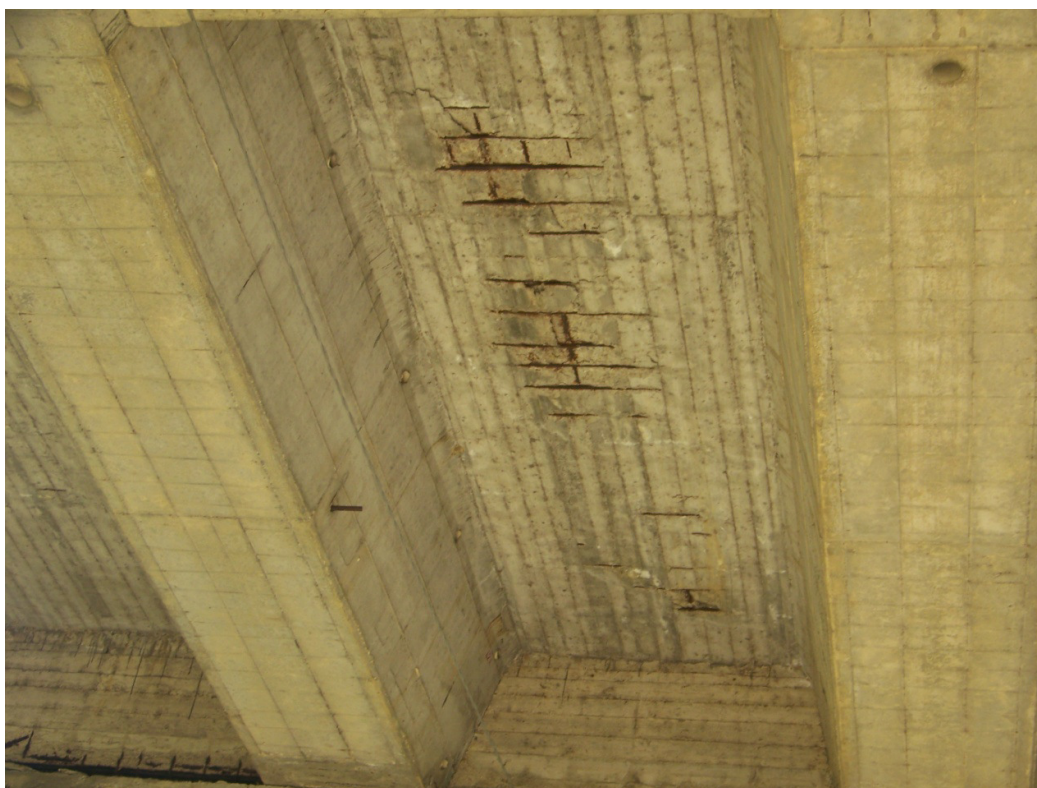
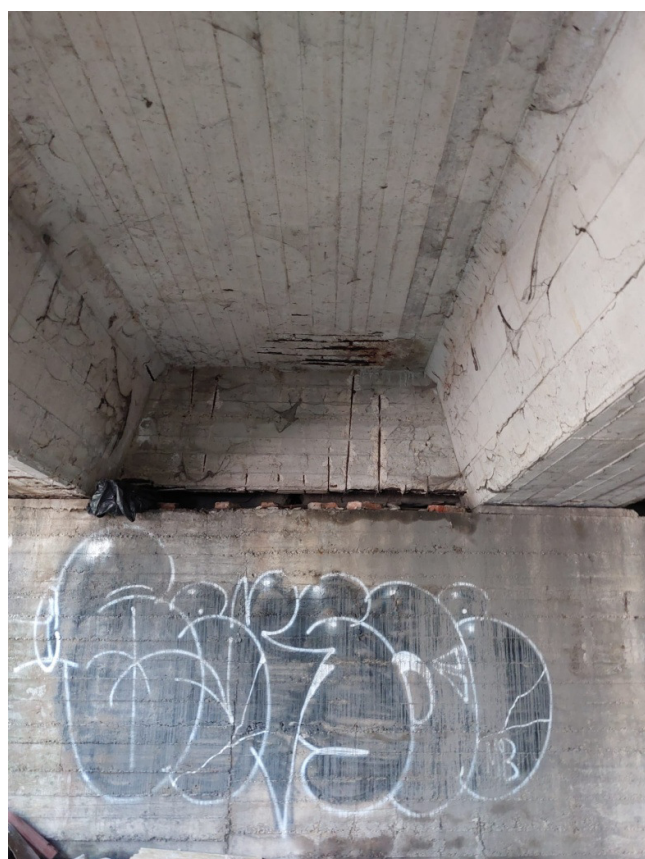
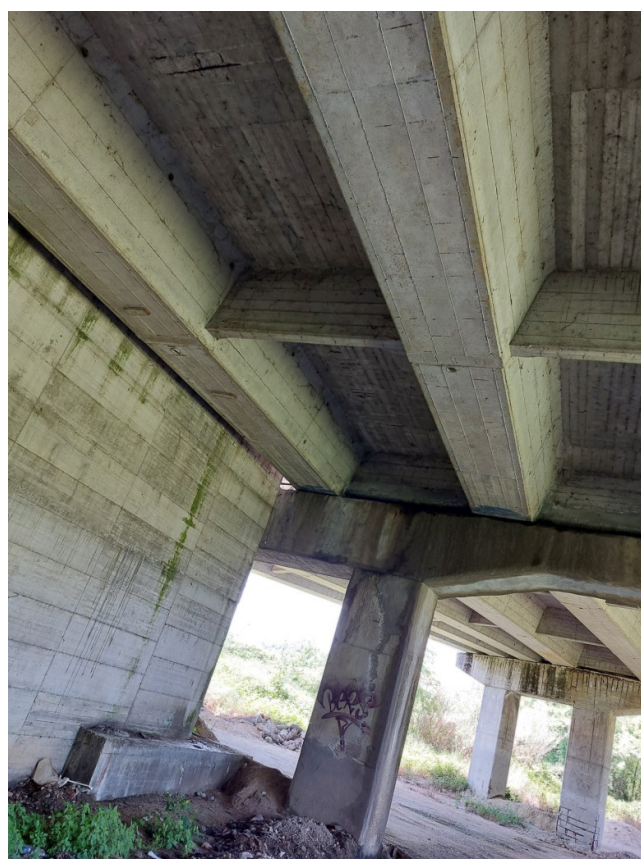
**Solettone d'impalcato:**

- all'intradosso dei solettoni d'impalcato in forma localizzata a placche con fuoriuscita dei ferri di armatura, quale indice di rovina o assenza del manto bituminoso di impermeabilizzazione dell'estradosso.
